# Christ Church Cathedral, Fredericton

## La cathédrale Christ Church à Fredericton

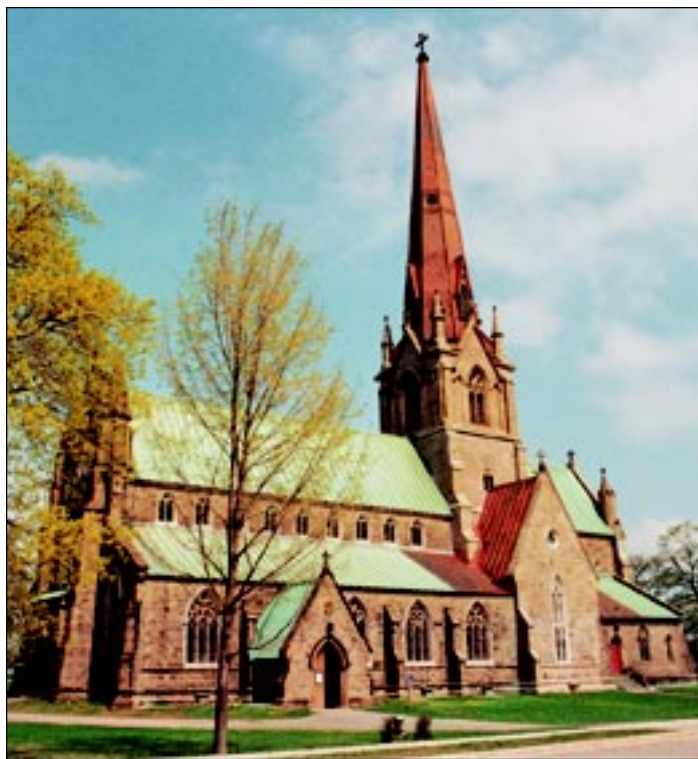
*Christ Church Cathedral, showing the initial stage of the restoration.*

*Cette photo montre la phase initiale de restauration de la cathédrale Christ Church.*

necessary to re-clad the spire and the immediate surrounding roof areas during replacement of parts of the original wooden structure which had rotted over time. As can be seen from the accompanying photographs, the bulk of the original roof is still in place and has the familiar blue-green patina commonly associated with copper.

The newly installed material will eventually catch up to the mature copper, evolving through the original salmon colour to brown and finally green. Also it will provide the same exceptional performance as the older material. And, at 88 years old, the original copper can be expected to continue to do the same for many years to come. ♦

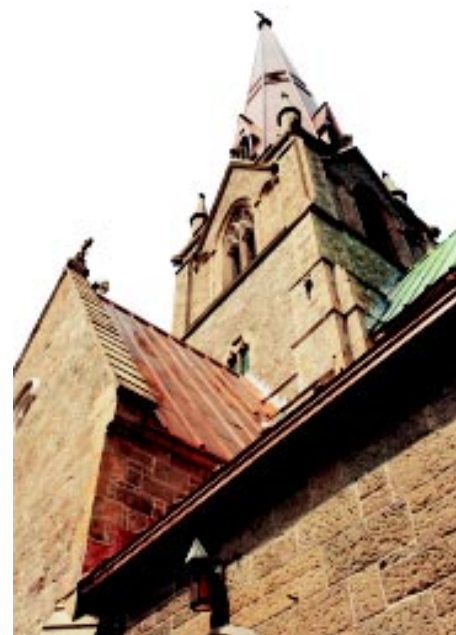
*Detail of the spire. The cross is 16 feet high (5 m), and required a helicopter to set it in place.*

*Vue détaillée de la flèche. Il a fallu un hélicoptère pour poser la croix de 16 pieds (5 m) sur la flèche.*

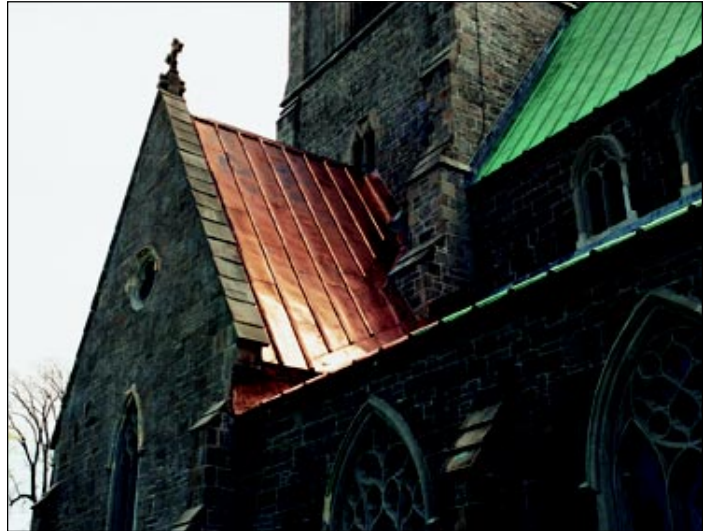
*Copper was used throughout the installation, ensuring a long service life.*

*Le cuivre a été utilisé dans toute l'installation, assurant ainsi une longue durée de vie.*
