# Copper Replacing Polybutylene In Underground Water Services

by: *M. P. Schmidt*  
*Great Lakes Copper Inc.*

Maintenance crews from Durham Region are being kept busy addressing PB underground water service failures as they occur. The accompanying photographs show the replacement of a failed PB water service with Type K copper tube at a residence in Ajax. In this particular installation, the service was longer as the main stop was located across the road from the failure, near the curb stop in the homeowner's driveway.

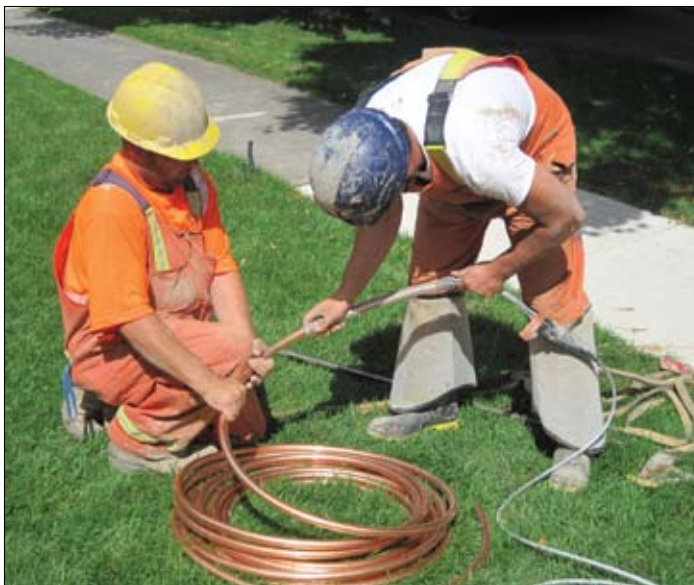
*The cable and torpedo splitter are attached to the Type K copper water tube.*

*Le câble et un outil à fendre en forme de torpille sont reliés au serpent en cuivre pour l'eau, de type K.*

Replacement of the PB service begins with feeding of a steel cable through the PB tube from the main stop to the curb stop. The end of the cable at the curb stop is attached to a torpedo shaped splitting device and then to the end of a coil of 3/4-in. Type K copper water tube. The cable is then pulled back through the PB service. The torpedo device splits and extracts the PB tube from the excavation while pulling in the new copper water service behind it. The copper tube is connected to both stops and a 12-lb (5.5- kg) sacrificial zinc anode attached to complete the installation.

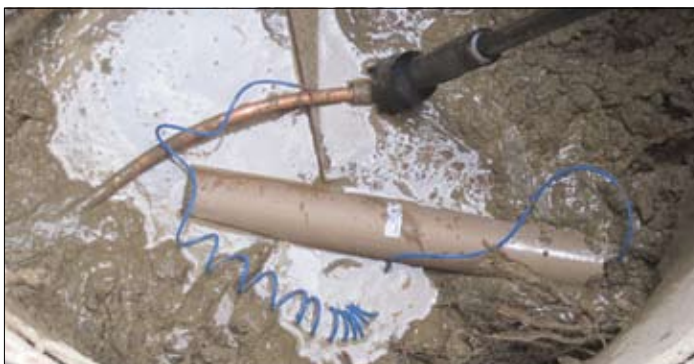
*The completed replacement at the curb stop includes a 5.5 kg (12 lb) sacrificial zinc anode.*

*Pour terminer le remplacement du polybutylène au niveau de la soupape d'arrêt de service, on pose une anode en zinc soluble de 5,5 kg (12 lb).*

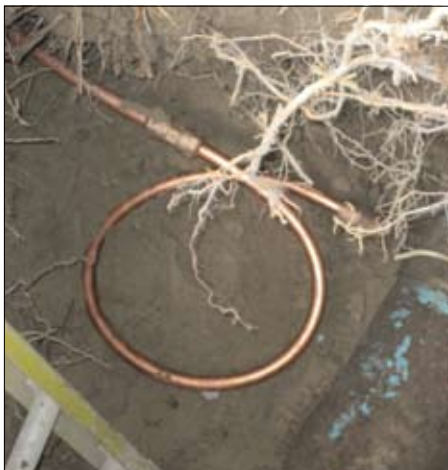
Le travail terminé au niveau de la canalisation d'eau.  
The completed installation at the water main.

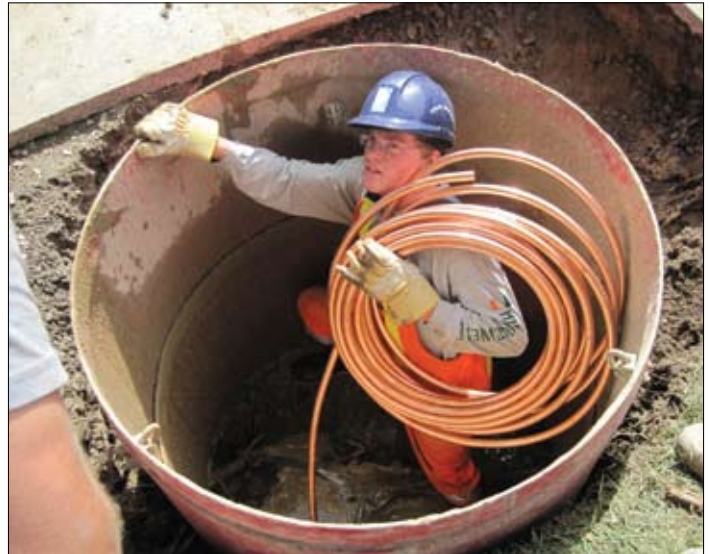
*Un serpent en cuivre pour l'eau de 3/4 pouce, de type K, à l'état recuit, sert à remplacer les canalisations d'eau en polybutylène.*

*3/4-in Type K copper water tube, annealed temper, is used to replace the polybutylene water services.*
