Cathedral Restoration

The Cocathedral Saint-Antoine-de-Padoue is located in Longueuil, Quebec, on the south shore of the St. Lawrence River, near Montreal. It is a Gothic style structure with a Byzantine dome and resembles Notre-Dame de Chartres in France, because of its two towers of different heights, one being a spire and the other housing the church bells.

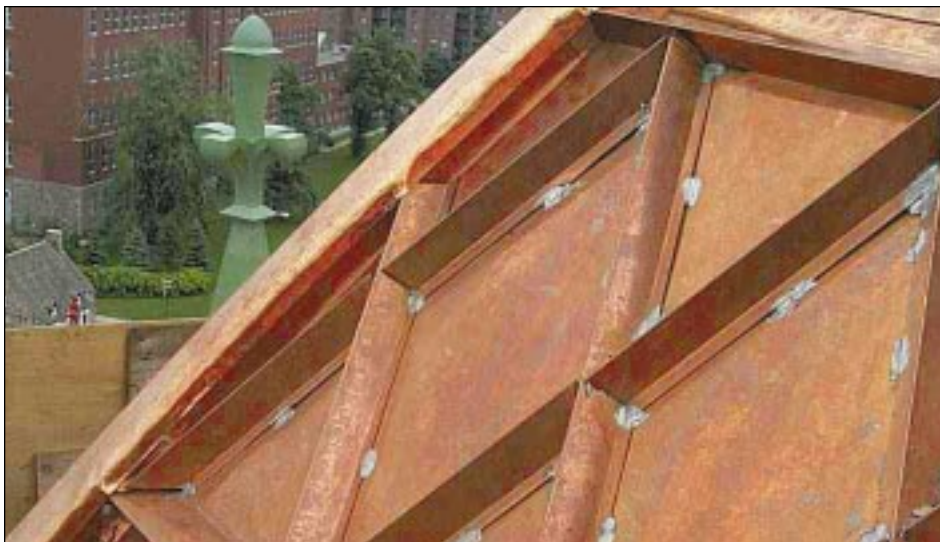
An intricate ribbed diamond detail was installed on the dome.

Un détail complexe en forme de losange a été posé sur le dôme.

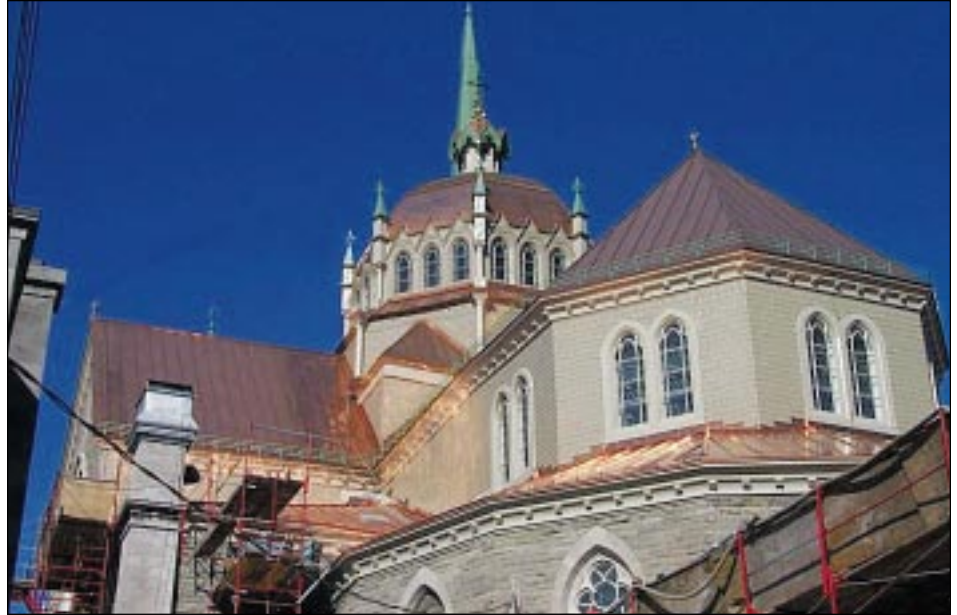
La restauration de la Cocathédrale a exigé la reproduction de plusieurs détails uniques et historiques.

Restoration of the Cocathedral involved many unique and historic copper details.
