# RCMP Detachment – Gaspé, Quebec

# Détachement de la GRC à Gaspé

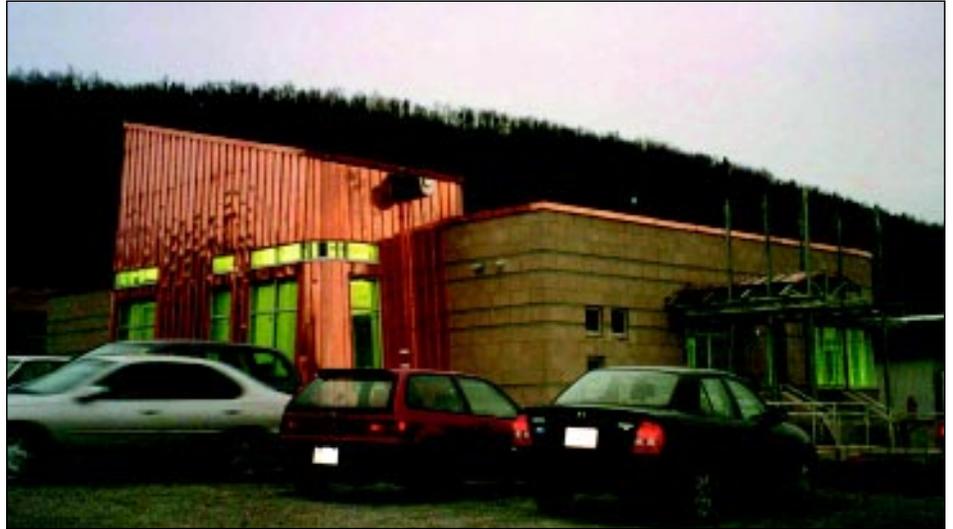
*Copper cladding was used to emphasize sections of the Detachment.*

*On a utilisé le bardage en cuivre pour mettre en valeur les sections de la façade du détachement.*

The Detachment Building was designed by RCMP staff architect Alfredo Vega, who is based in Montreal, in conjunction with local architects Vachon and Roy of Gaspé. The work was completed in the Fall of 2000, with the 16-oz. copper cladding installed on three prominent, turret-like sections of the façade. They emphasize entrances and other features of the Building and function as identifying devices. By using copper in this manner, the architects have taken advantage of its historical image to provide cues to the seriousness and importance of the structure and the work carried out within.

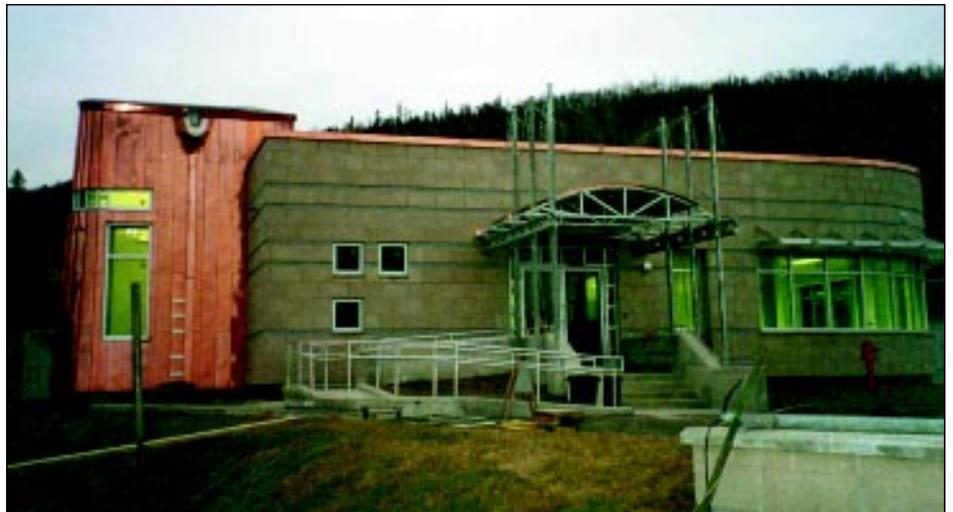
*Copper is also used for the entrance canopy and flashings.*

*Le cuivre est également utilisé pour les solins et la marquise de l'entrée.*

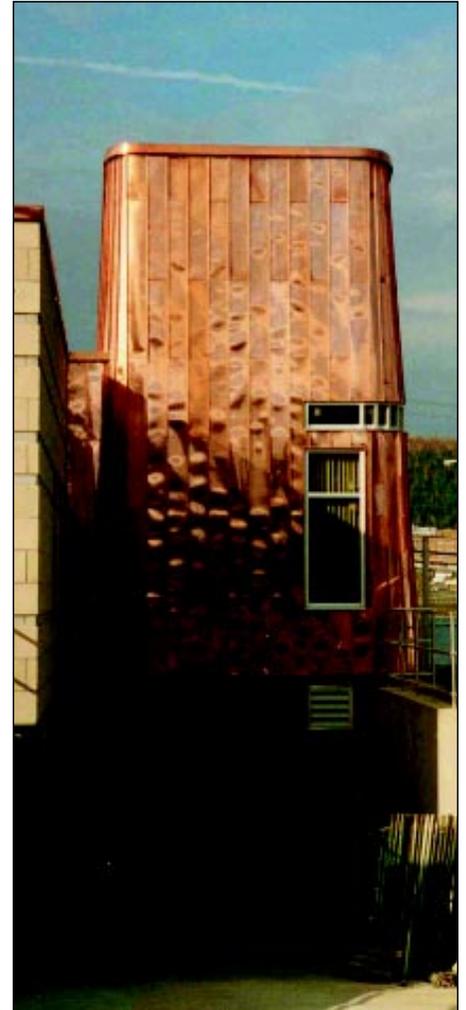
*Les tourelles en cuivre contrastent avec l'édifice de hauteur limitée.*

*The copper towers contrast dramatically with the flat elevation of the building.*

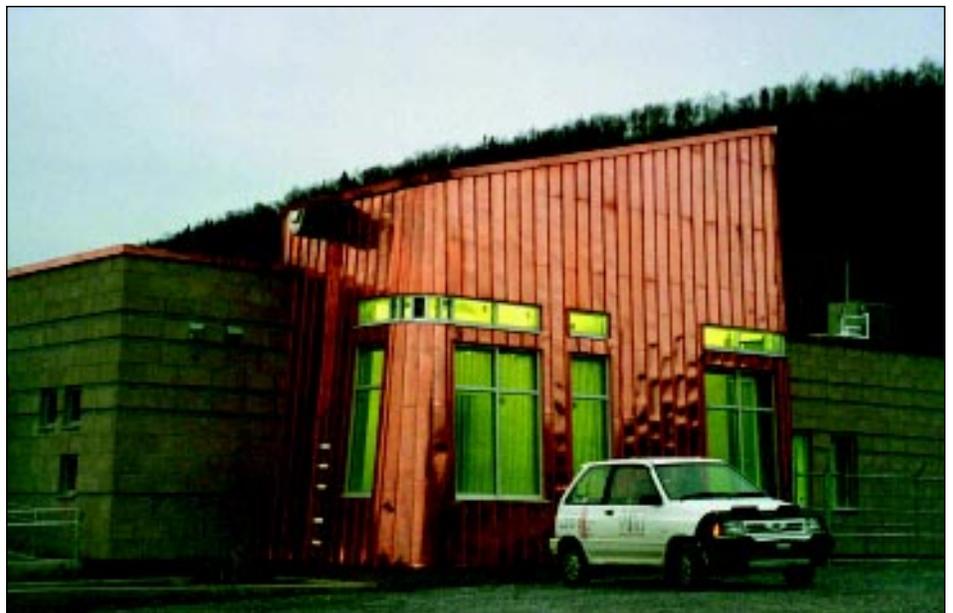
*La couverture en cuivre a été posée en utilisant des joints debouts.*

*The cladding was installed using standing seams.*

work being overseen by project manager Yvon Buteau of Public Works, Government Services Canada. The copper pans were installed over a slip-sheet (allowing the copper to move freely as it expands and contracts), membrane, and plywood substrate. Ideal Roofing of Ottawa supplied the 3,500 square feet (325 m<sup>2</sup>) of roofing copper sheet required.
