Fairmont Château Laurier

One of Ottawa's most recognizable landmarks has been undergoing a very noticeable restoration over the last two years. The Fairmont Chateau Laurier Hotel, located across the Rideau Canal from the Parliament Buildings, has seen the replacement of the existing 90-year-old copper roof with a new standing seam roof as part of an ongoing program to ensure the buildings integrity into the next century.

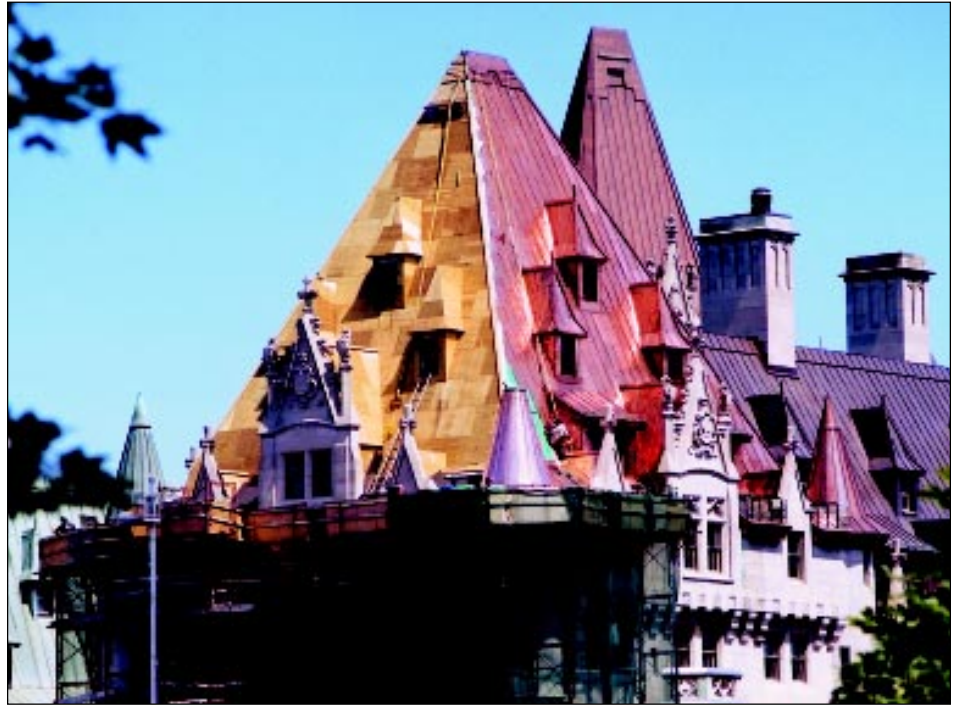
The installation stages from the plywood substrate to the copper sheet can be seen in this section of the roof.

On peut voir dans cette section de la toiture, les différentes étapes de pose, allant du tablier en contre-plaqué jusqu'à la feuille en cuivre.

John G. Cooke & Associates Ltd., an engineering firm based in Ottawa, is responsible for the restoration, including extensive repairs to the stonework. The original roof was installed over a lightweight concrete deck and roofing felt, which was removed. The concrete deck is being covered with a layer of rigid insulation, a membrane, a plywood nailing deck, a new underlayment product called RoofShield (a one-piece fabric which breathes and has a slick surface, replacing the traditional slip sheet), and then the 16-oz and 20-oz copper sheet. Copper and stainless steel fasteners are being used in tandem in a number of areas.

Doug Pickard of Heather & Little's Ottawa operation is supervising the work. The copper used is 16-oz. sheet, C11000 copper, supplied by Canadian Brass and Copper, of Concord, Ontario. The roof is being installed using standing seams 20 in. on centre, with 8-foot pans the typical length. Because of the many difficult-to-access areas, and ornate details, such as a number of turrets and dormers, the work on some parts of the Hotel has been very time consuming. The entire project is scheduled to be completed in 2005. ♦

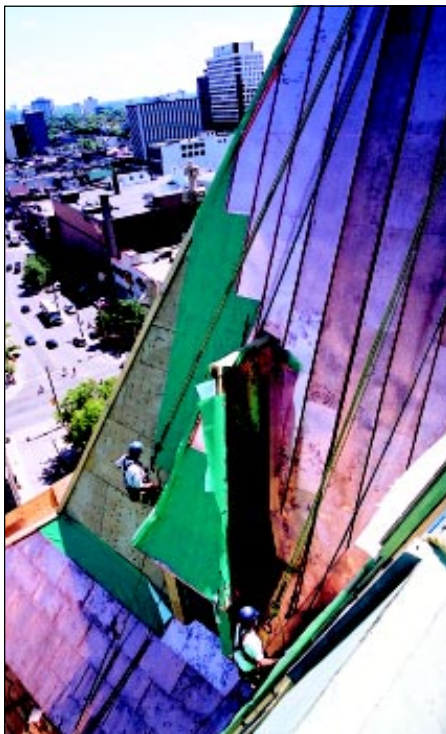
Many areas of the roof required extraordinary installation methods.

Plusieurs sections de la toiture ont nécessité des méthodes de pose extraordinaires.

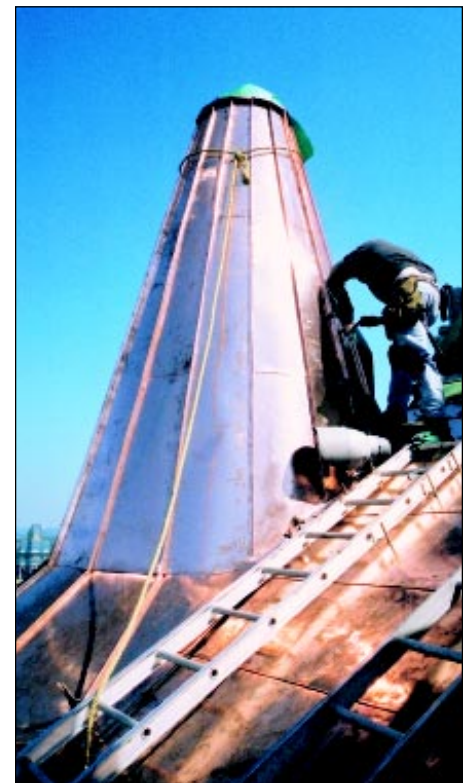
Le savoir-faire de l'équipe qui a posé la toiture est illustré à merveille dans cette tourelle.

The skills of the installation team are evident in this turret.
